## > Notre bâtiment est-il suffisamment résistant aux séismes?

Vérifier et améliorer la sécurité parasismique: quand et pourquoi?

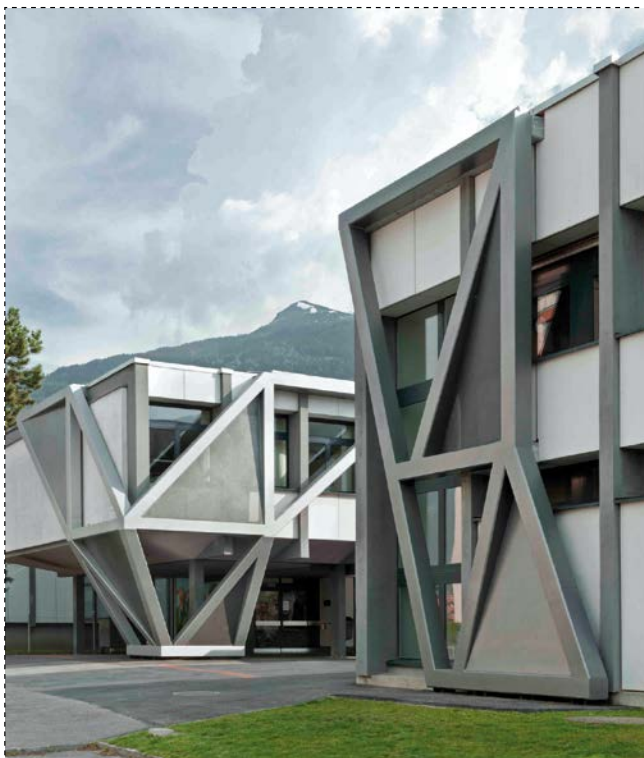
Page de titre:

Amélioration de la sécurité parasismique au Collège de l'Europe à Monthey (VS), exemple d'une collaboration réussie entre architecte et ingénieur civil avec la réalisation de contreventements spectaculaires en acier. Photo: Philomène Hoël et Eik Frenzel

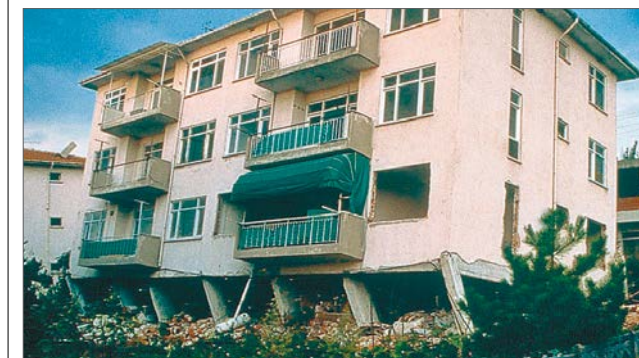
«Etage flexible»: les parois de contreventement sont interrompues au rez-de-chaussée. Ce point faible est fréquent en Suisse.

- > L'existence d'une irrégularité en élévation («étage flexible») est un exemple d'indice de sécurité parasismique insuffisante.

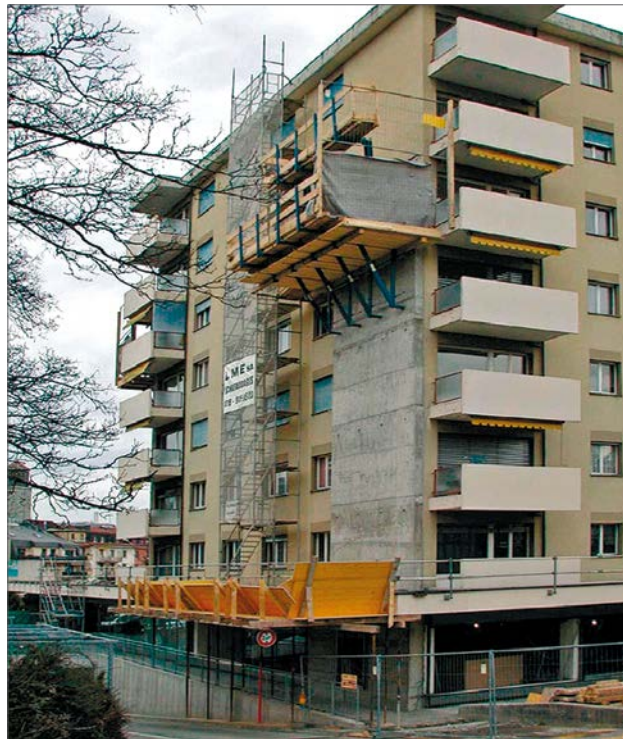
Complexe résidentiel à Fribourg, renforcé par l'ajout de quatre parois élancées en béton armé dressées contre les façades.

Ce complexe de trois immeubles résidentiels, construit dans les années 70, comportait un rez-de-chaussée ouvert, avec des colonnes mais sans contreventements, surmonté de sept étages avec des parois porteuses en maçonnerie [4]. Pour améliorer la tenue aux séismes, quatre parois élancées en béton armé ont été fondées dans le terrain, dressées contre les façades et ancrées dans les dalles. Ainsi, les locataires ont pu rester dans leurs appartements pendant les travaux. L'intervention a permis de remplir à 50 % les exigences actuelles pour les nouveaux bâtiments. Réalisée lors d'un assainissement général, elle a coûté 1,7 million de francs, soit **7,4 % de la valeur des bâtiments**.

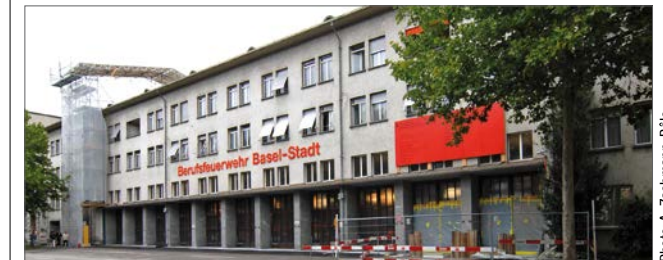
Vue de la façade longitudinale (en haut) et coupe à travers le sous-sol, avec les nouveaux appuis sismiques (en bas).

Le bâtiment principal des pompiers de Bâle-Ville, le Lützelhof, est une construction en béton armé datant de la Deuxième Guerre mondiale [4]. Le rez-de-chaussée est occupé par un garage, dont les portes sont séparées par des colonnes élancées qui s'effondreraient déjà sous l'effet d'un séisme modéré. Ce bâtiment a été amélioré en pratiquant une isolation sismique. Les étages ont été séparés du sous-sol par une coupe horizontale sous la dalle du rez-de-chaussée et posés sur des appuis sismiques. Un espace libre d'une vingtaine de centimètres a été créé tout autour du bâtiment pour qu'il puisse se déplacer librement dans le plan horizontal. Cette solution a limité au maximum l'interruption de l'exploitation pendant l'intervention. Elle permet de remplir à 100 % les exigences actuelles pour les nouveaux bâtiments et de garantir la fonction après un fort séisme. L'amélioration de la sécurité parasismique, réalisée à la suite d'une analyse des risques pour les principaux bâtiments du canton, a coûté trois millions de francs, soit **23 % de la valeur du bâtiment**.

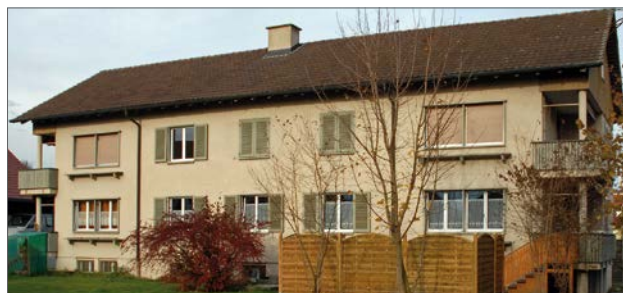
*Bâtiment d'habitation de 1960 à Kriessern: la sécurité parasismique a été contrôlée par un ingénieur spécialisé dans le cadre de la planification de travaux d'assainissement. La sécurité parasismique a été jugée suffisante.*
